20天的奇迹

——京石高速公路有限公司确保安全及时处治沙河特大桥桩基外露工程纪实

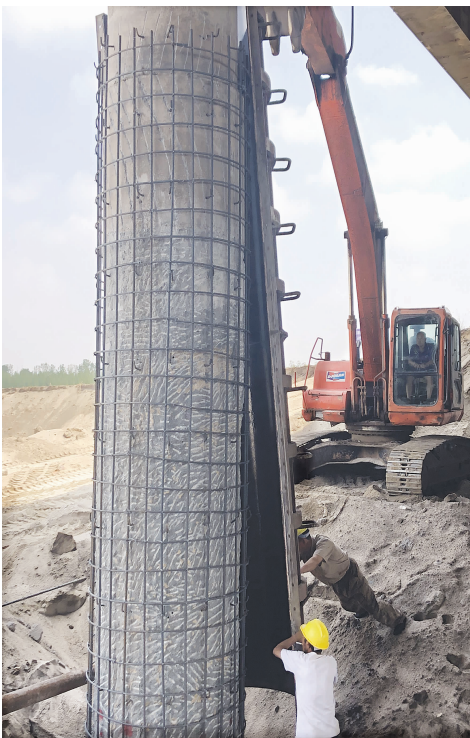
5月6日,公司养护人员巡查发现,京港澳高速(G4)沙河特大桥北京方向、石家庄方向第14~17#共40根墩柱冲刷严重,桩基裸露,最高裸露高度为3.6m。

原因查明:造成桩基外露的原因是沙河上游王快水库(储存的“南水北调中线”)放水所致。该次放水是补给白洋淀水量,属地新乐市水利局已在沙河桥第8孔、9孔、23孔、24孔做了防护作为泄水通道,但在4月23日开始泄水后,过水产生较大偏移,从沙河桥第15~17孔通过,致使沙河特大桥第14~17#桩基造成严重冲刷。经查看卫星图片及现场勘察,发现距沙河特大桥下游800米处有一处较大沙坑,过水偏移原因与此有关。

5月8日上午,公司组织召开沙河特大桥安全评估及桩基外露处治专家论证会。经查阅图纸等相关资料,该桥新旧桩基深度为25米,冲刷线为7.39米;新桩基深度为35米,冲刷线为5.89米,现冲刷线距设计冲刷线有2米,经设计单位及与会专家初步评估,桥梁尚处在安全状态。但是必须及时维护才能消除重大安全隐患。

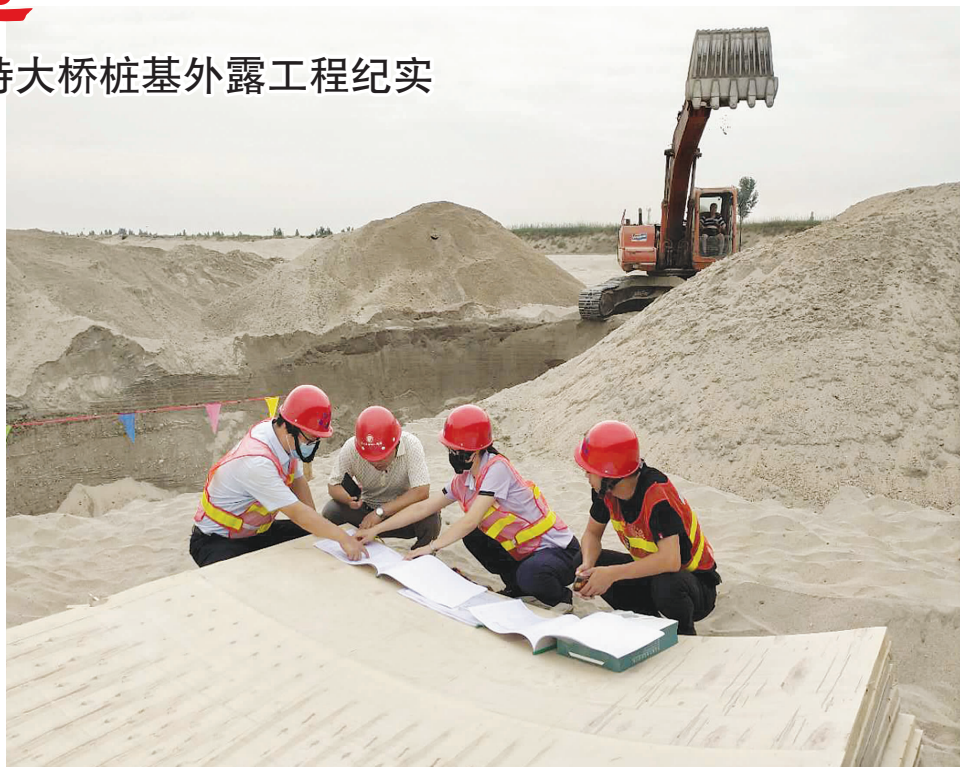
在各级领导的指导和支持下,经过施工、设计单位和京石公司的共同努力,克服了一系列不利因素及困难,在保证质量的前提下,6月30日按预定计划完成了全部主体施工,桩基拆模后外观无气孔麻面,石笼大面平整无同缝,经项目管理小组评定;该工程质量合格。“这样的速度我们自己也有点难以置信,终于可以睡个踏实觉了。”施工单位负责人许峰说。
